Escalier (2)

Cet escalier ne figurait pas dans le descriptif initial du bureau d'études SECC. Par conséquent, nous l'avons ajouté au marché.

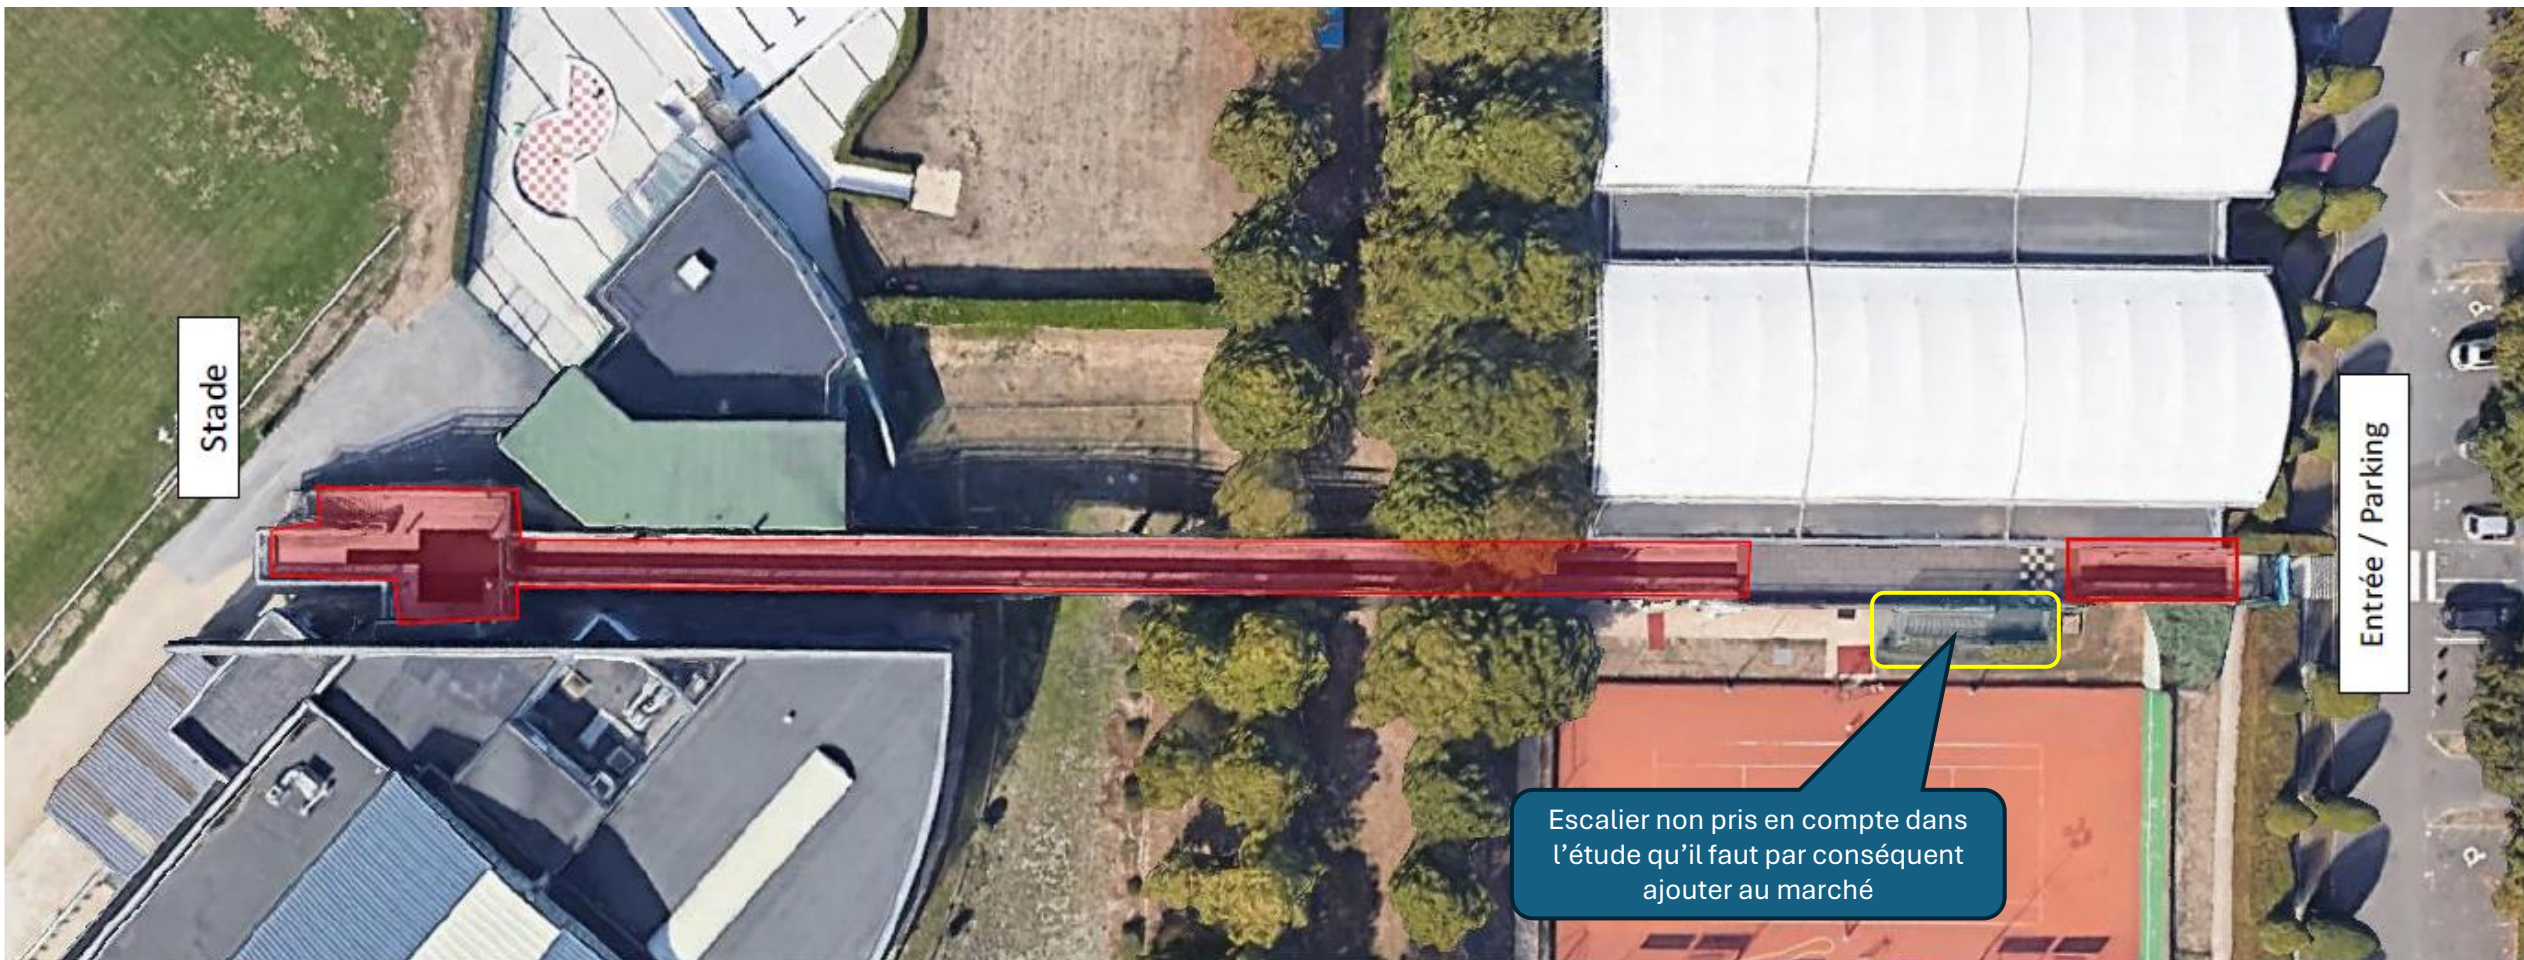
Escalier (2)

Escalier non pris en compte dans l'étude qu'il faut par conséquent ajouter au marché

- Article 8.3 : 8 m² de dépose bois escalier
- Article 9.3 : 10 ml de main courante
- Article 10.2 : 16 marches
